**ORTLIEB Sportartikel GmbH si richiama il seguente prodotto:  
[F78113 Thru Axle M6 Connector]**

in un lotto di produzione (B242069) del Thru Axle M6 connector 1.5 mm (codice articolo: F78113) è stato riscontrato che, in una parte del lotto, il passo della filettatura è stato realizzato in modo errato. Invece del corretto passo della filettatura di 1,5 mm, su questi perni è stato utilizzato un passo della filettatura di 1,75 mm.

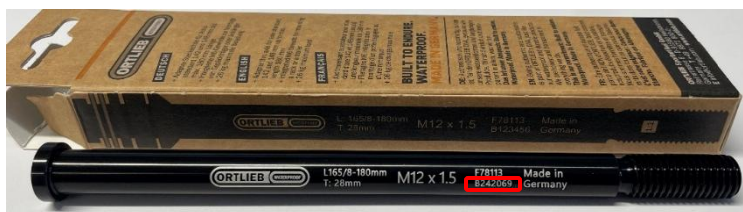
Per evitare malintesi o inconvenienti, ti chiediamo di controllare il tuo perno:

1. Controlla il lotto di produzione inciso sull'asse. È interessato solo il lotto B242069 (vedi indicazione nell'immagine di esempio). Si votre axe appartient à ce lot, comparez le pas de filetage avec celui de votre axe d'origine, comme indiqué au point 1.2 du mode d'emploi.
2. Se il tuo perno proviene da questo lotto, confronta il passo della filettatura con quello del tuo perno originale – come descritto nelle istruzioni al punto 1.2.
3. In alternativa, puoi misurare 10 filetti: la distanza corretta è di 15 mm.
4. Se il risultato differisce, il tuo perno è probabilmente interessato dal difetto di produzione.

Non cercare di montare un perno passante con un passo della filettatura errato!

Contatta il tuo rivenditore locale o il team di assistenza ORTLIEB per ottenere una sostituzione gratuita o un rimborso.
