24.04.2026

**ORTLIEB Sportartikel GmbH se retira el siguiente producto:
[F78113 Thru Axle M6 Connector]**

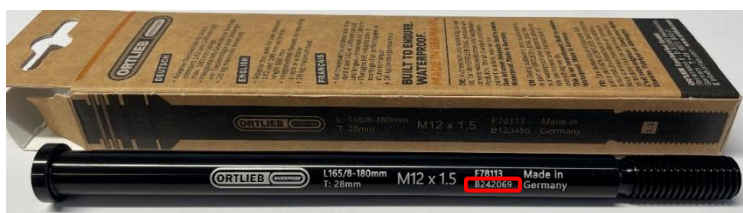
Se ha detectado que, en un lote de producción (B242069) del Thru Axle M6 connector 1.5 mm (número de artículo: F78113), el paso de rosca de una parte del lote se fabricó de forma incorrecta. En lugar del paso de rosca correcto de 1,5 mm, en estos ejes se ha utilizado un paso de rosca de 1,75 mm.

1. Comprueba el lote de producción grabado en el eje. Solo está afectado el lote B242069 (véase la marca en la imagen de ejemplo).
2. Si tu eje procede de este lote, compara el paso de rosca con el de tu eje original, tal y como se describe en el punto 1.2 de las instrucciones.
3. Como alternativa, puedes medir 10 vueltas de rosca: la distancia correcta es de 15 mm.
4. Si el resultado difiere, es probable que tu eje se vea afectado por el defecto de fabricación.

¡No intentes montar un eje pasante con un paso de rosca incorrecto!

Ponte en contacto con tu distribuidor local o con el equipo de atención al cliente de ORTLIEB para obtener un recambio gratuito o un reembolso.
