**ORTLIEB Sportartikel GmbH Le produit suivant fait l'objet d'un rappel: [F78113 Thru Axle M6 Connector]**

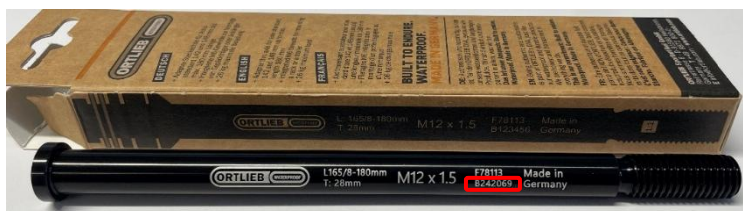
Nous avons constaté qu'au sein d'un lot de production du Thru Axle M6 Connector 1.5 mm (référence : F78113), identifié sous le numéro de lot B242069, certaines pièces présentent un défaut de fabrication au niveau du pas de filetage. En effet, un pas de filetage de 1,75 mm a été utilisé à la place du pas correct de 1,5 mm.

1. Contrôlez le numéro de lot gravé sur l'axe. Seul le lot B242069 est concerné (voir le marquage sur l'image d'exemple).
2. Si votre axe appartient à ce lot, comparez le pas de filetage avec celui de votre axe d'origine, comme indiqué au point 1.2 du mode d'emploi.
3. Vous pouvez également mesurer 10 filets: la longueur correcte doit être de 15 mm
4. Si la mesure obtenue est différente, votre axe est probablement concerné par ce défaut de fabrication

Probée N'essaie pas de monter un axe traversant dont le pas de filetage n'est pas adapté!

Veuillez contacter votre revendeur local ou l'équipe du service après-vente ORTLIEB pour obtenir un remplacement gratuit ou un remboursement.
